# RELATÓRIO TÉCNICO DE VISTORIA

Nº 021/2019-SEARQ

REFORMA DE QUADRA DE ESPORTE LOCALIZADA NA PRAÇA DA QR 122 – SANTA MARIA,  
BRASILIA- DF

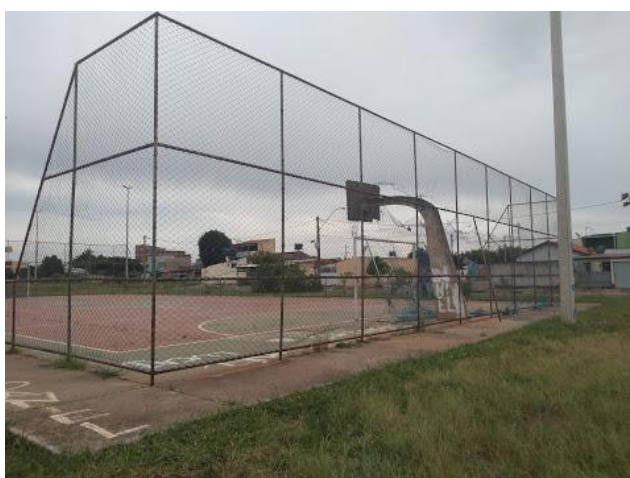
Foto 1:– Vista externa da quadra – Estrutura do alambrado em bom estado de conservação necessitando de pintura, reparos na estrutura e instalação de escoras de apoio.

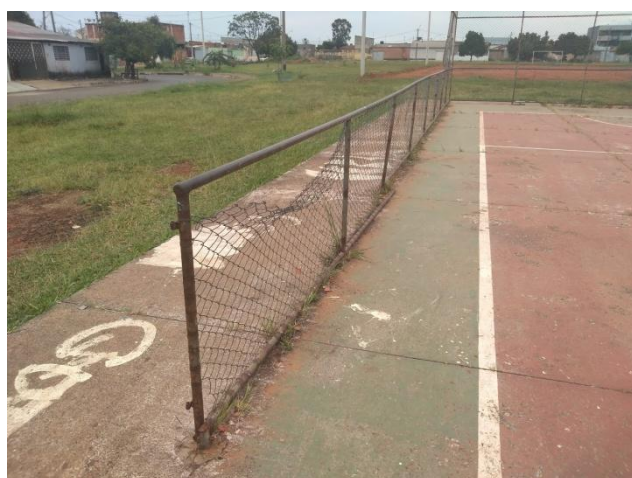
Foto 2: Vista externa da quadra - Estrutura tubular do alambrado quebrado e degradado pela corrosão, necessitando de recuperação.

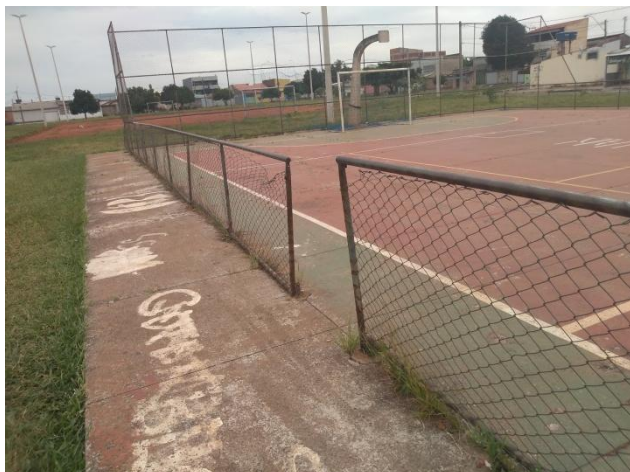
Foto 3: Vista externa da quadra - Sem portão de entrada, necessitando de instalação de novos portões.

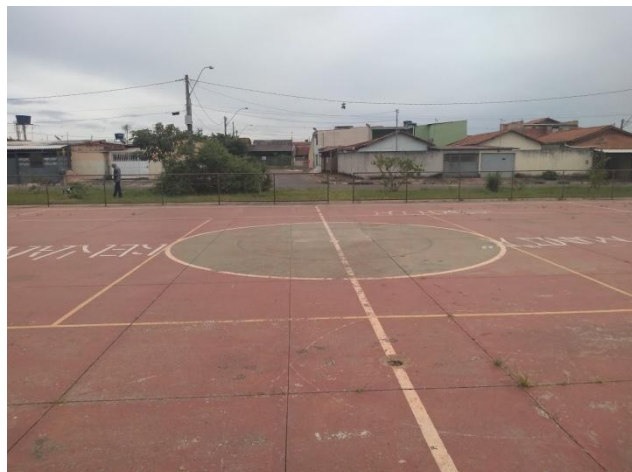
Foto 4: Vista interna da quadra - O piso em concreto em bom estado, necessitando de limpeza das juntas de dilatação e aplicação de selante nas juntas.

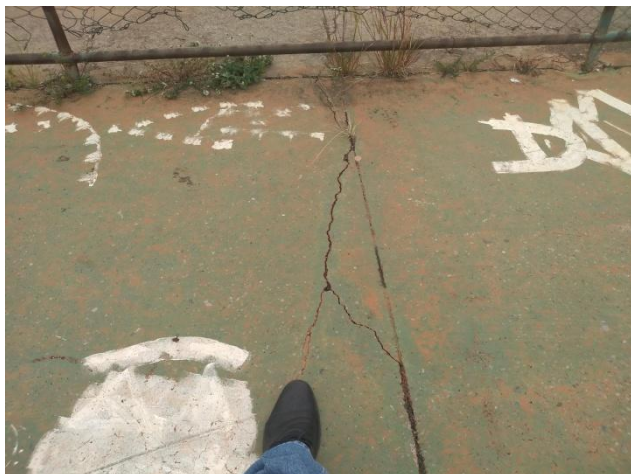
Foto 5: Vista interna da quadra – Piso em concreto com desgaste, trincas e fissuras, necessitando de recuperação.

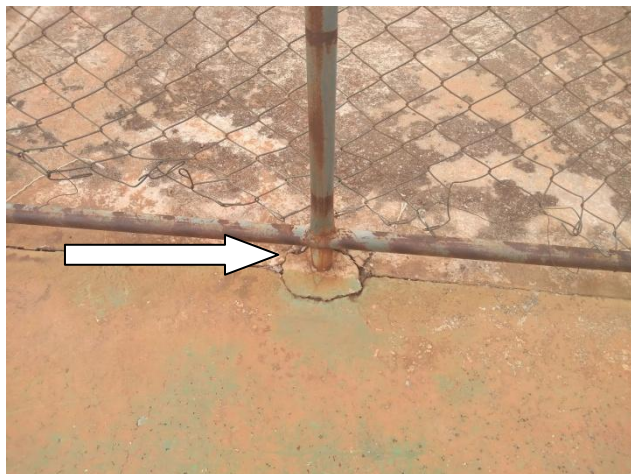
Foto 6: Vista interna da quadra – Fixação do alambrado instável, necessitando de uma nova fixação em bloco de concreto em toda a estrutura do alambrado.

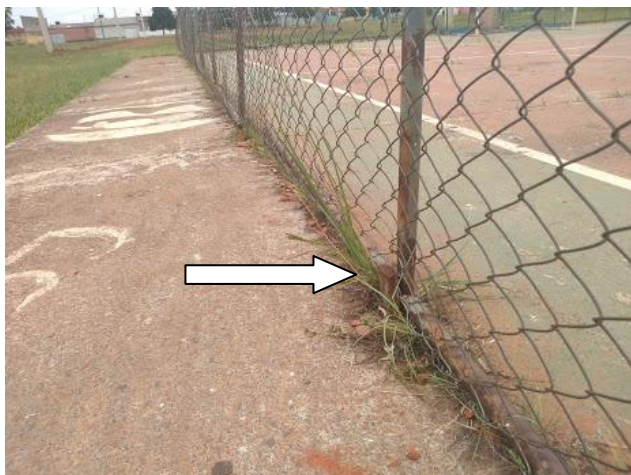
Foto 7: Vista do alambrado – Estrutura quebrada necessitando de recuperação.

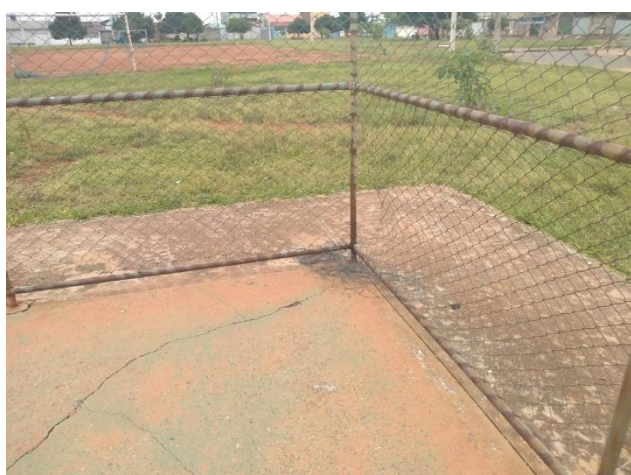
Foto 8: Vista do alambrado – Tela do alambrado danificada.

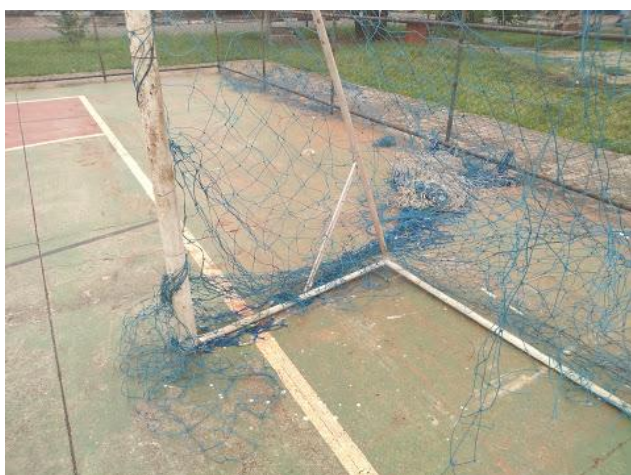
Foto 9 : Vista da trave – necessitando de recuperação da pintura, estrutura e fixação das traves no piso.

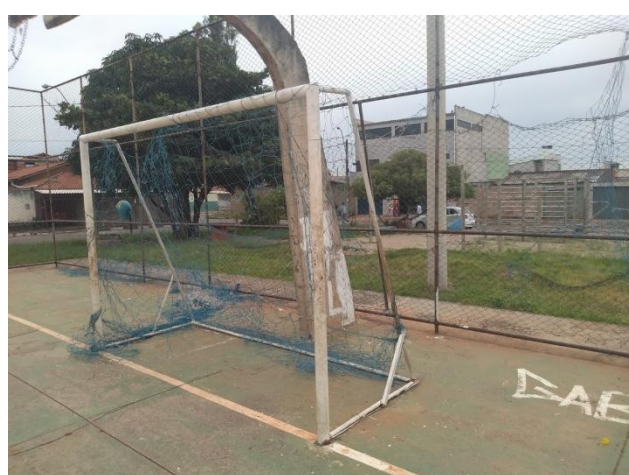
Foto 10: Vista da trave – necessitando de instalação da rede de proteção.

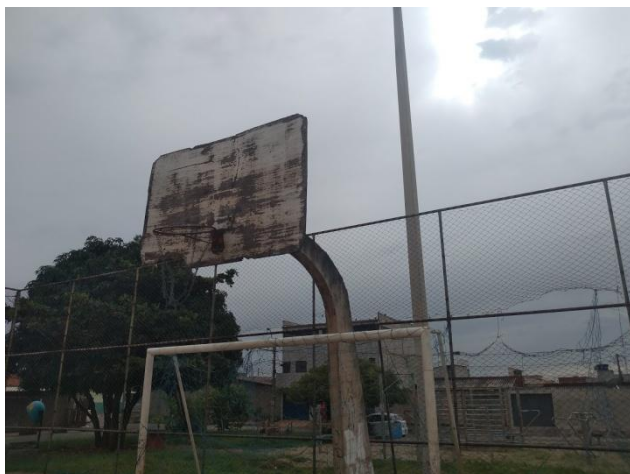
Foto 11: Vista da tabela de basquetebol – As tabelas estão danificadas, necessitando de substituição por novas tabelas com aro e rede.

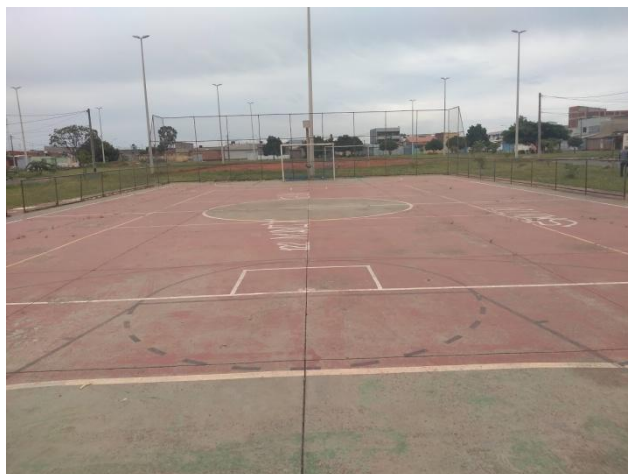
Foto 12: Vista interna quadra – falta estrutura e rede de voleibol.

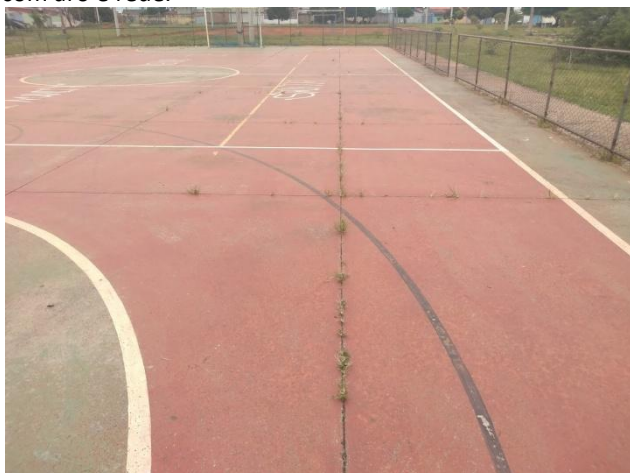
Foto 13: Vista interna da quadra – Vista das juntas de dilatação com ervas daninhas. Precisa de limpeza e aplicação de selante nas juntas de dilatação.

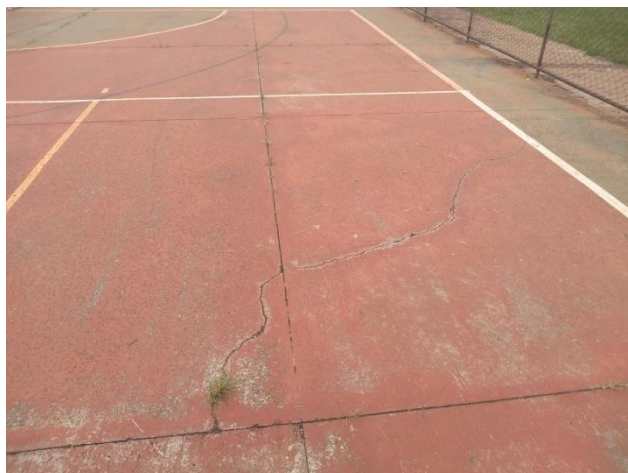
Foto 14: Vista interna da quadra – Piso com trincas e fissuras, necessitando de recuperação.

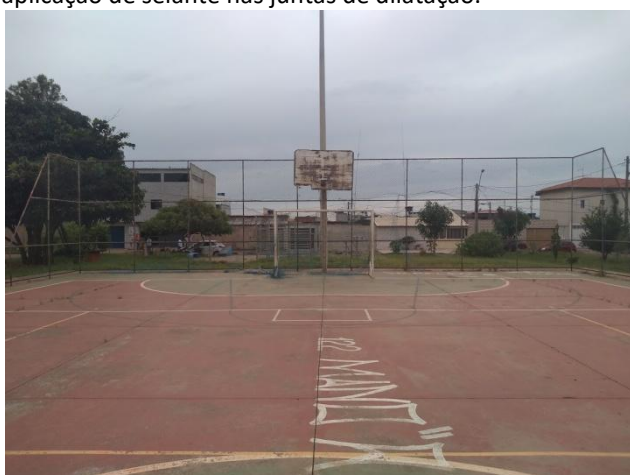
Foto 15: Vista interna da quadra – Pintura degradada, necessitando de nova pintura e demarcação das atividades de esportes.

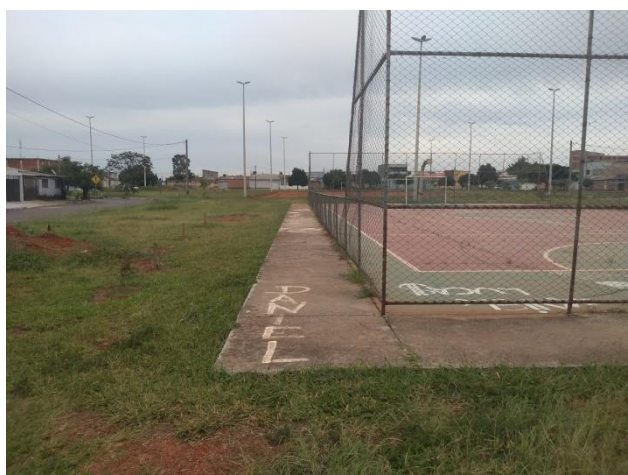
Foto 16: Vista externa da quadra – Calçada em concreto em bom estado de conservação, necessita de limpeza e recuperação das juntas de dilatação.

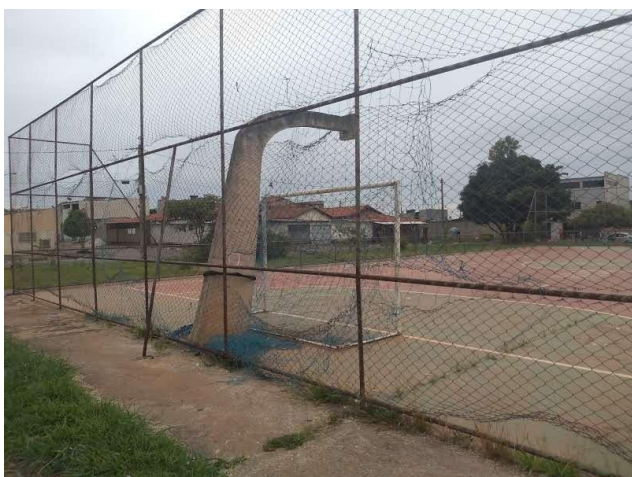
Foto 17: Vista externa do alambrado – Estrutura do alambrado instável. Necessita de Instalação de escoras para dar sustentação ao alambrado.

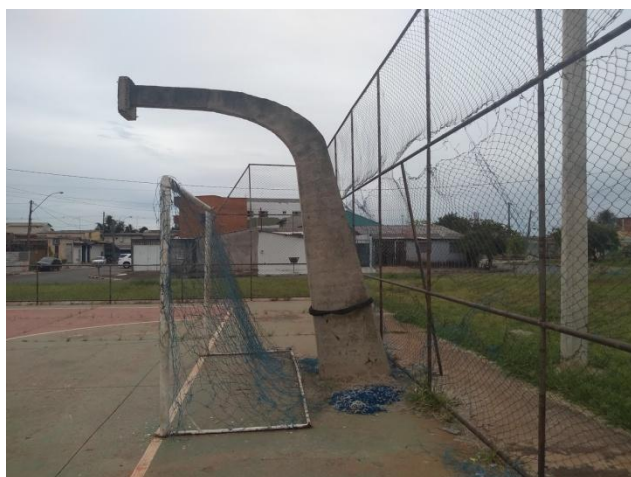
Foto 18: Vista interna do alambrado – tela do alambrado danificada, necessitando de substituição.
