RELATÓRIO TÉCNICO DE VISTORIA

Nº 001/2018-SEARQ

PISTA DE SKATE DO GAMA

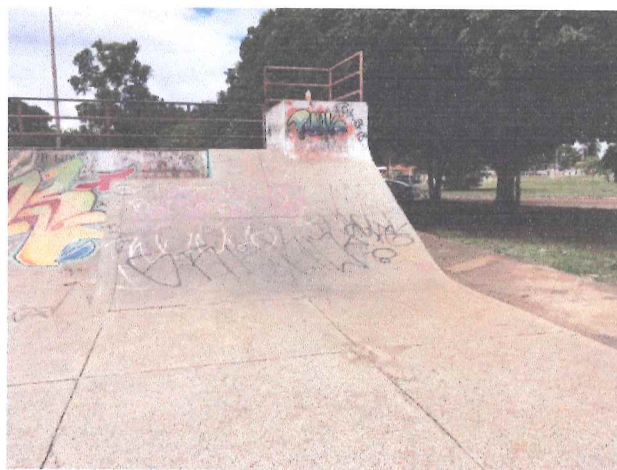
A edificação existente, ou seja a pista de skate construída no local assinalado está em bom estado. Existindo apenas ou pequeno conjunto de fissuras conforme está mostrando na FOTO-6 e na FOTO - 8. Verificamos também a necessidade de pintura nos apoios metálicos de estrutura tubular que se encontram no interior da pista, como está mostrando na FOTO – 4 e na FOTO – 7.

FOTO -4: VISTA INTERNA

- a) Escalificar e refazer o trecho de granitina no local onde se encontram as fissuras
- b) Lixar pintar com base anti corrosiva e em seguida pintar com cores vibrante, tais como amarela e vermelha os apoios metálicos de estrutura tubular existente no interior da pista.

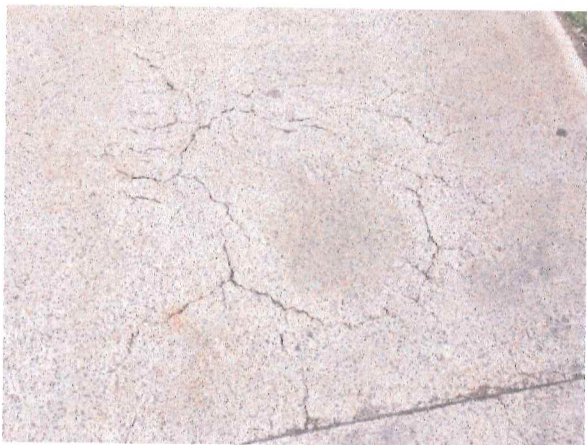
FOTO - 6: VISTA INTERNA – FISSURA TREXO DE APROX.
50 cm x 50 cm

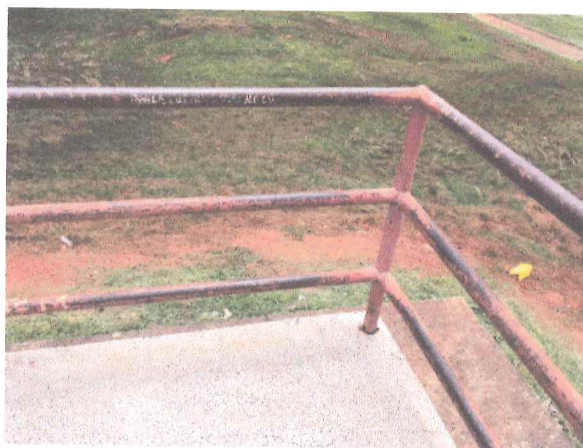
FOTO - 7: VISTA INTERNA – APOIOS METÁLICOS

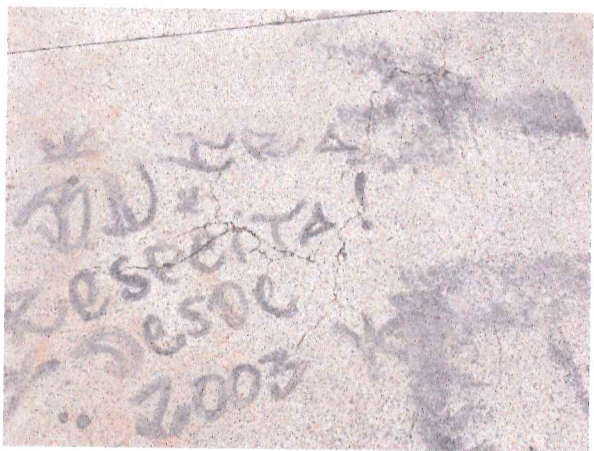
FOTO - 8: VISTA INTERNA – FISSURA TREXO DE APROX
50cm x 50cm
