**RELATÓRIO DE ANÁLISE DOS TERRENOS PARA IMPLANTAÇÃO
DE 15 CENTROS DE EDUCAÇÃO DE PRIMEIRA INFÂNCIA – CEPI
PROJETO PROINFÂNCIA – TIPO 1 - FNDE**

1. RELATÓRIO DE ANÁLISE DOS TERRENOS PARA IMPLANTAÇÃO DE 15 CENTROS DE EDUCAÇÃO DE PRIMEIRA INFÂNCIA - CEPI

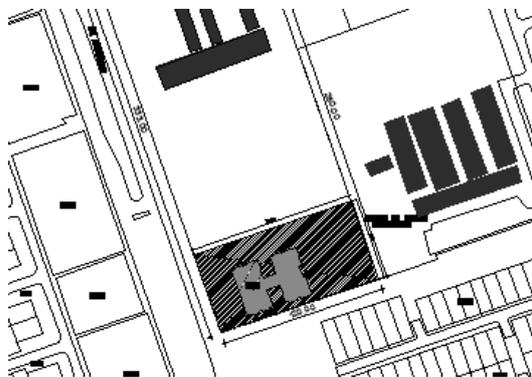
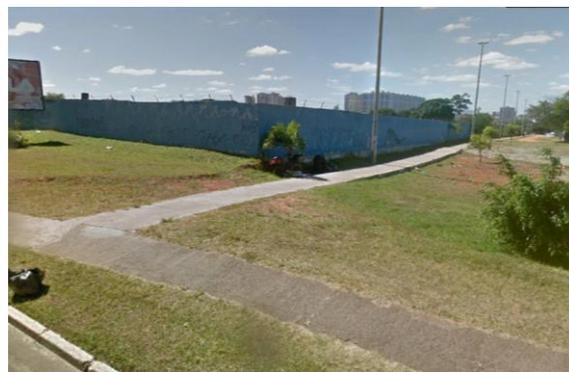
Imagem 3 e 4 – Imagem de trecho da implantação encaminhada pela SEE/DF; Imagem Google Street View do vértice Sul do limite do terreno, respectivamente

1. O projeto Tipo I para CEPI do FNDE, prevê a delimitação perimetral da área da unidade de ensino em Gradil metálico conforme imagem 5, no caso de terrenos com dimensões de até 40x60 metros. No caso desta unidade, qual foi a solução adotada pela SEE/DF para os muros existentes conforme se verifica da imagem 4? Serão mantidos? Demolidos para instalação do gradil sobre a mureta?

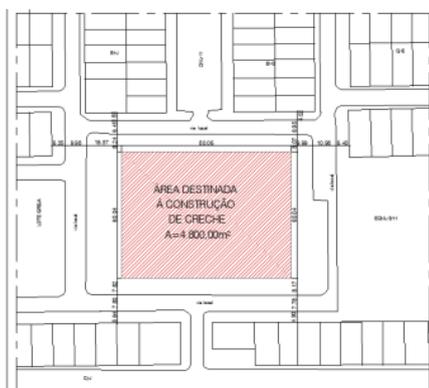
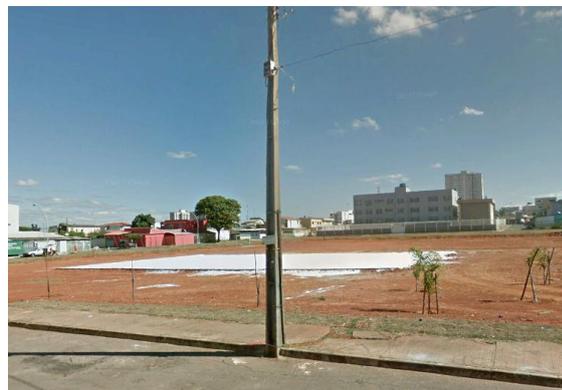
Imagem 7 - Imagem de trecho da implantação encaminhada pela SEE/DF; Imagem Google Street View da área de implantação onde existe atualmente uma quadra de areia

1. Detectada a interferência da implantação da unidade de ensino com a quadra de areia existente, deverá ser considerada para efeito de orçamento a demolição/remoção da quadra em questão?
2. Especificar claramente como será o tratamento das divisas para esta UE.

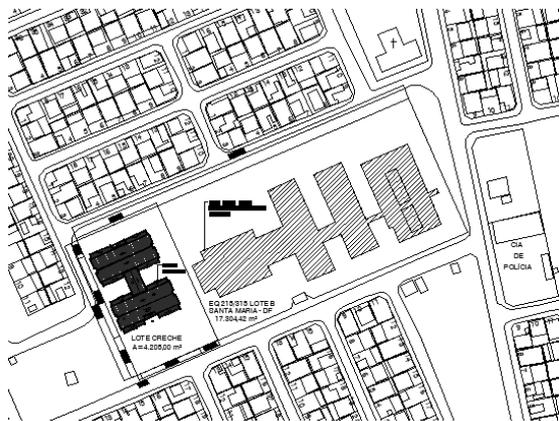
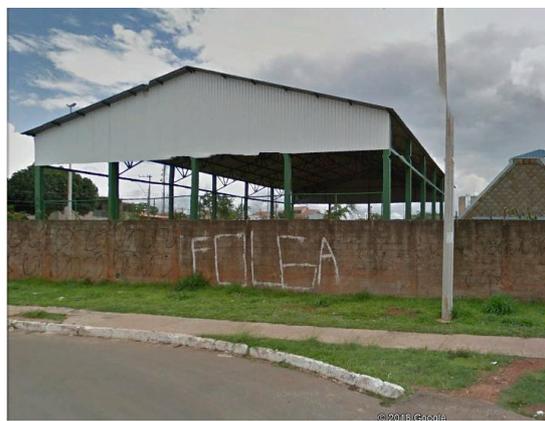
Imagem 10 e 11 – Imagem de trecho da implantação encaminhada pela SEE/DF; Imagem Google Street View da área de implantação onde existe atualmente uma quadra poliesportiva coberta

1. Detectada a interferência da implantação da unidade de ensino com a quadra coberta existente, deverá ser considerada para efeito de orçamento a demolição/remoção da quadra em questão?
2. Especificar claramente como será o tratamento das divisas para esta UE.

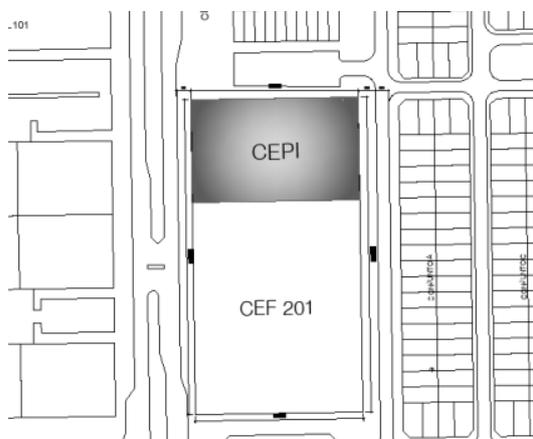
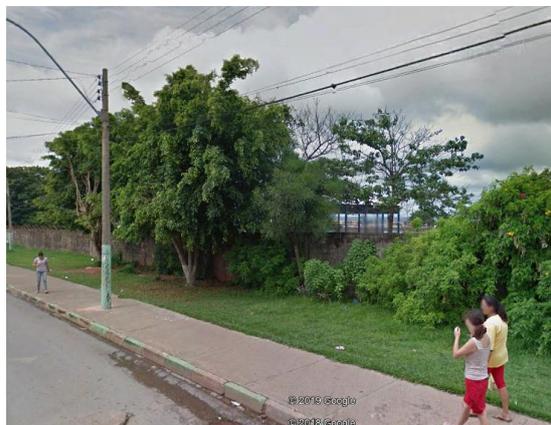
Imagem 10 e 11 – Imagem de trecho da implantação encaminhada pela SEE/DF; Imagem Google Street View da área de implantação onde verifica-se a existência de espécies arbustivas no interior do terreno.

1. Uma vez que a planta de locação não deixa clara a locação da edificação no interior do terreno, e verificando-se a existência de espécies arbustivas no interior do terreno, questiona-se se haverá a necessidade de supressão das espécies arbustivas referenciadas e se podem legalmente serem suprimidas. Em se verificando a necessidade de supressão e havendo permissão mediante compensação ambiental, tais informações devem ser apresentadas para que sejam analisadas pela equipe de orçamento.
5. Especificar claramente como será o tratamento das divisas para esta UE.

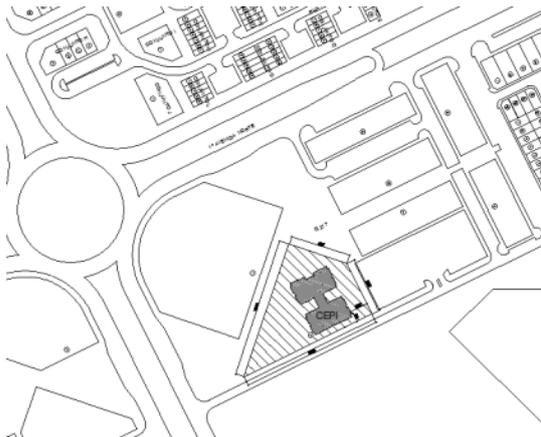
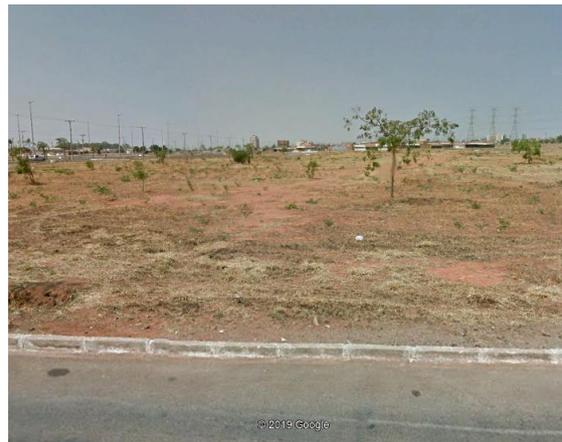
Imagem 14 e 15 – Imagem de trecho da implantação encaminhada pela SEE/DF; Imagem Google Street View da área de implantação onde verifica-se a existência de espécies arbustivas na área de implantação.

1. Verifica-se a existência de espécies arbustivas na área de implantação da unidade de ensino. Questiona-se se haverá a necessidade de supressão das espécies arbustivas referenciadas e se podem legalmente serem suprimidas. Em se verificando a necessidade de supressão e havendo permissão mediante compensação ambiental, tais informações devem ser apresentadas para que sejam analisadas pela equipe de orçamento.
2. Especificar claramente como será o tratamento das divisas para esta UE.

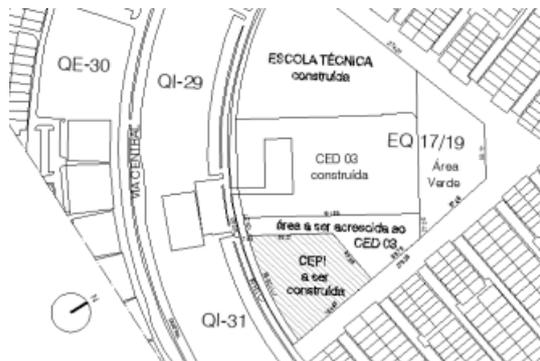
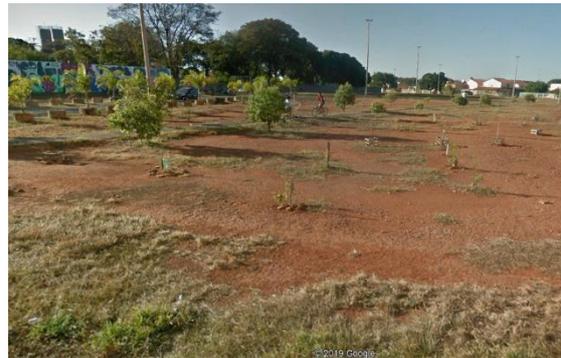
Imagem 30 e 31 – Imagem de trecho da implantação encaminhada pela SEE/DF; Imagem Google Street View da área de implantação onde verifica-se a existência de espécies arbustivas na área de implantação.

1. Verifica-se a existência de espécies arbustivas na área de implantação da unidade de ensino. Questiona-se se haverá a necessidade de supressão das espécies arbustivas referenciadas e se podem legalmente serem suprimidas. Em se verificando a necessidade de supressão e havendo permissão mediante compensação ambiental, tais informações devem ser apresentadas para que sejam analisadas pela equipe de orçamento.
2. Especificar claramente como será o tratamento das divisas para esta UE.

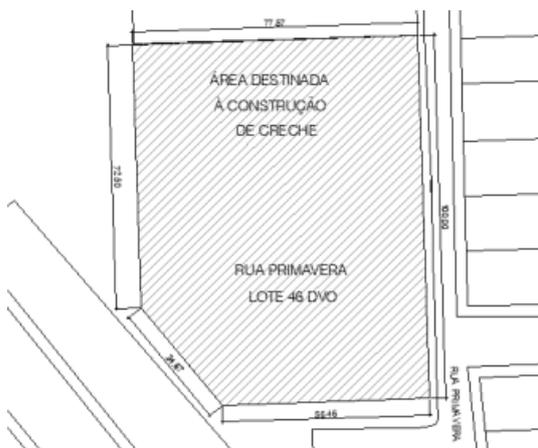
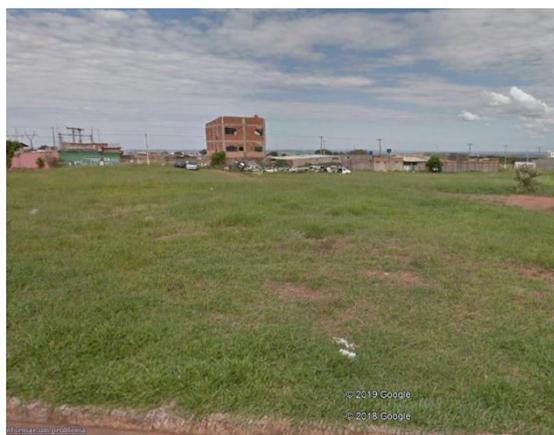
Imagem 34 e 35 – Imagem de trecho da implantação encaminhada pela SEE/DF; Imagem Google Street View da área de implantação onde verifica-se a existência de ocupação de área pública que adentra ao lote da EU, interferindo na área de implantação.

1. Verifica-se a existência de interferência com ocupações de área pública ao fundo do comércio local, que adentram ao lote, interferindo consequentemente na área de implantação da unidade de ensino. Aparentemente sem outros elementos significativos que possam interferir na implantação. Questiona-se se as ocupações de área pública em questão são passíveis de remoção.
2. Especificar claramente como será o tratamento das divisas para esta UE.

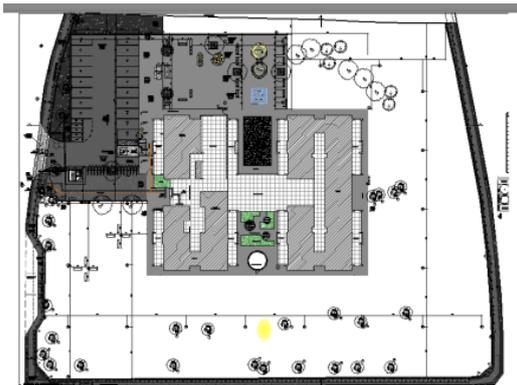
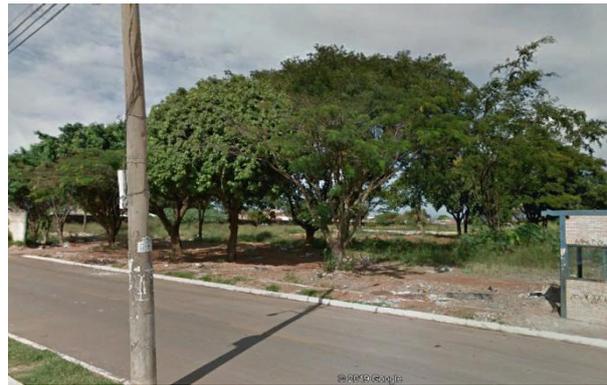
Imagem 42 e 43 – Imagem de trecho da implantação encaminhada pela SEE/DF; Imagem Google Street View da área de implantação onde verifica-se a existência de várias espécies arbustivas no interior do terreno onde se dará a implantação da Unidade de Ensino, bem como verifica-se a existência de muro e que parte foi derrubada.

1. Verifica-se a existência de espécies arbustivas no interior do terreno onde se pretende implantar a unidade de ensino. Questiona-se se haverá a necessidade de supressão das espécies arbustivas citadas e se podem legalmente serem suprimidas. Em se verificando a necessidade de supressão e havendo permissão mediante compensação ambiental, tais informações devem ser apresentadas para que sejam analisadas pela equipe de orçamento.

2. Quanto aos fechamentos laterais da unidade de ensino, verifica-se a existência de muro e que parte dele foi derrubada. Desta forma, faz-se necessário que sejam definidos os critérios de fechamento da UE, para que sejam orçados todos os serviços em função da solução adotada.

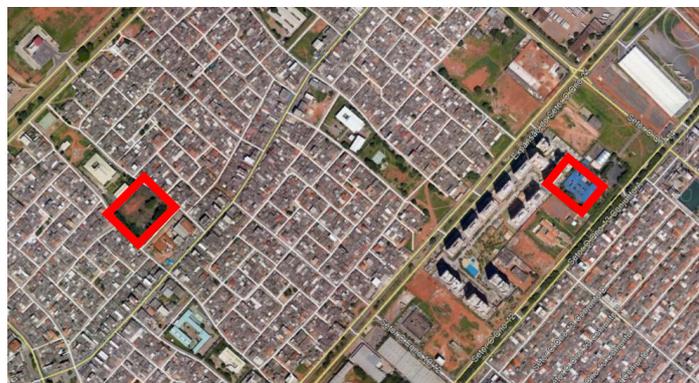
Imagem 44 – Imagem demonstrando a relação de distâncias entre uma creche existe e a área em que propôs a implantação da nova Unidade de Ensino.

3. Observou-se inclusive, a existência de outra EU já edificada, que visa o atendimento na mesma modalidade de ensino (creche) na mesma região, distante aproximadamente 900m de da área em questão. Questiona-se se esta informação implicará em uma possível relocação desta UE?

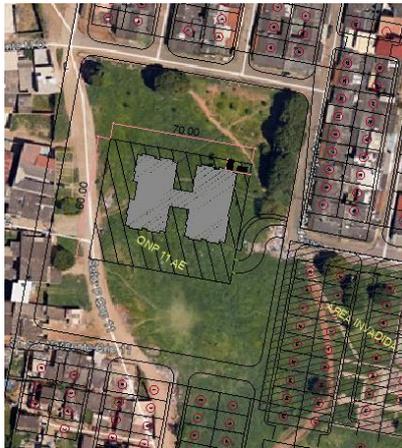
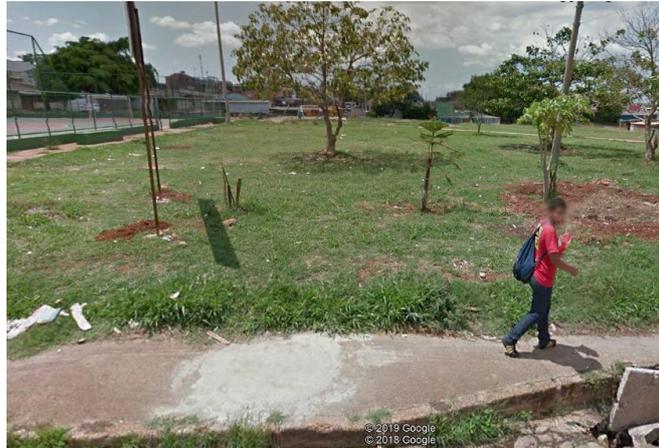
Imagem 46 e 47 – Imagem de trecho da implantação encaminhada pela SEE/DF; Imagem Google Street View da área de implantação onde verifica-se a existência de várias espécies arbustivas no interior do terreno onde se dará a implantação da Unidade de Ensino, bem como verifica-se a existência de quadra poliesportiva e uma pequena praça.

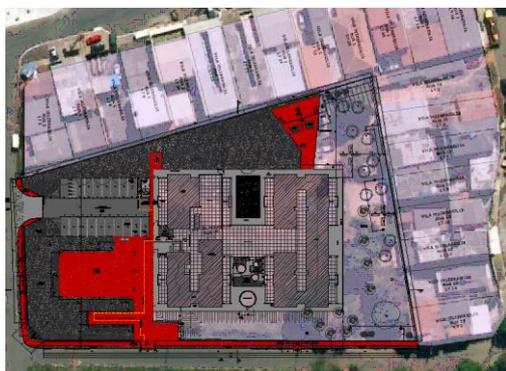
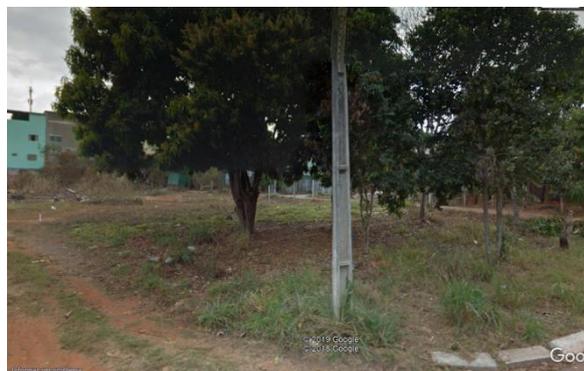
Imagem 46 e 47 – Imagem de trecho da implantação encaminhada pela SEE/DF; Imagem Google Street View da área de implantação onde verifica-se a existência de várias espécies arbustivas no interior do terreno onde se dará a implantação da Unidade de Ensino, bem como verifica-se a existência ocupações de área pública pelas unidades imobiliárias nas adjacências do lote.

1. As ocupações de área pública são passíveis de remoção? A área será desobstruída? A vegetação arbustiva existente pode ser removida? Será necessária a compensação ambiental?
2. Especificar claramente como será o tratamento das divisas para esta UE.

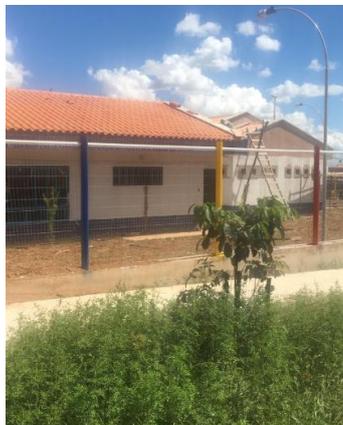
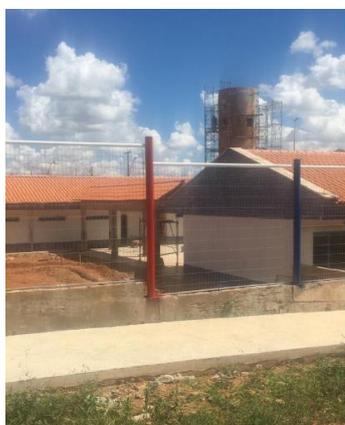
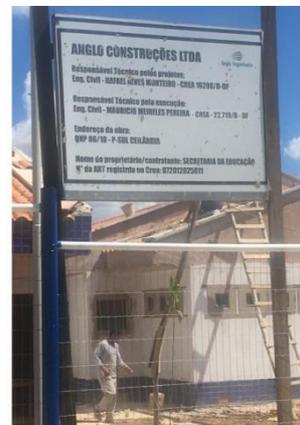
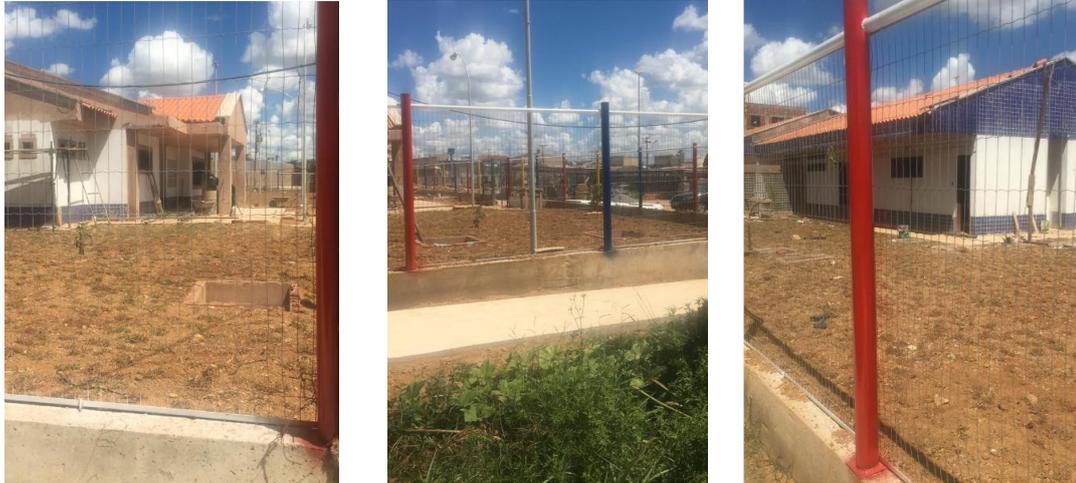
Imagem 49, 50, 51, 52 e 53 – Imagens de diversos ângulos da creche em fase de finalização localizada na EQNP 6/10.

3. Verificou-se a existência de uma unidade de ensino (UE) , cuja obra encontra-se em fase de conclusão, a aproximadamente 200m de distância do terreno indicado para a nova implantação. Questiona-se se esta informação implicará em uma possível relocação desta UE?
