RELATÓRIO FOTOGRÁFICO – ELEVADORES PALÁCIO DO BURITI

ENG. MECÂNICO GEORGE HARRISON – NOVACAP/DE/DETEC/SEINST – MAT.:973576-3

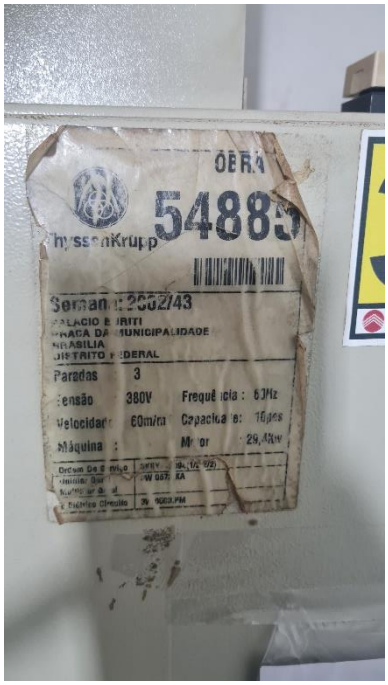
CASA DE MÁQUINAS DOS ELEVADORES 1 E 2: É notável o cuidado e manutenção exemplares na casa de máquinas do elevador. O local exibe um nível mínimo de sujeira, indicando uma preocupação evidente com a sua conservação. As máquinas de tração estão em excelente estado, sem qualquer vazamento, o que é um bom sinal de prevenção. Os cabos de aço parecem conservados e lubrificados, garantindo sua eficiência. As polias estão em boas condições. O quadro de comando está organizado e montado corretamente, sugerindo uma abordagem metódica.
