RELATÓRIO TÉCNICO DE VISTORIA DOS GUARDA-CORPOS DO DECK SUL

N° 005/2024-CTARQ

Relatório de Vistoria Técnica
Endereço: DECK SUL - Estrada Parque das Nações (Via L4) - Brasília – DF.

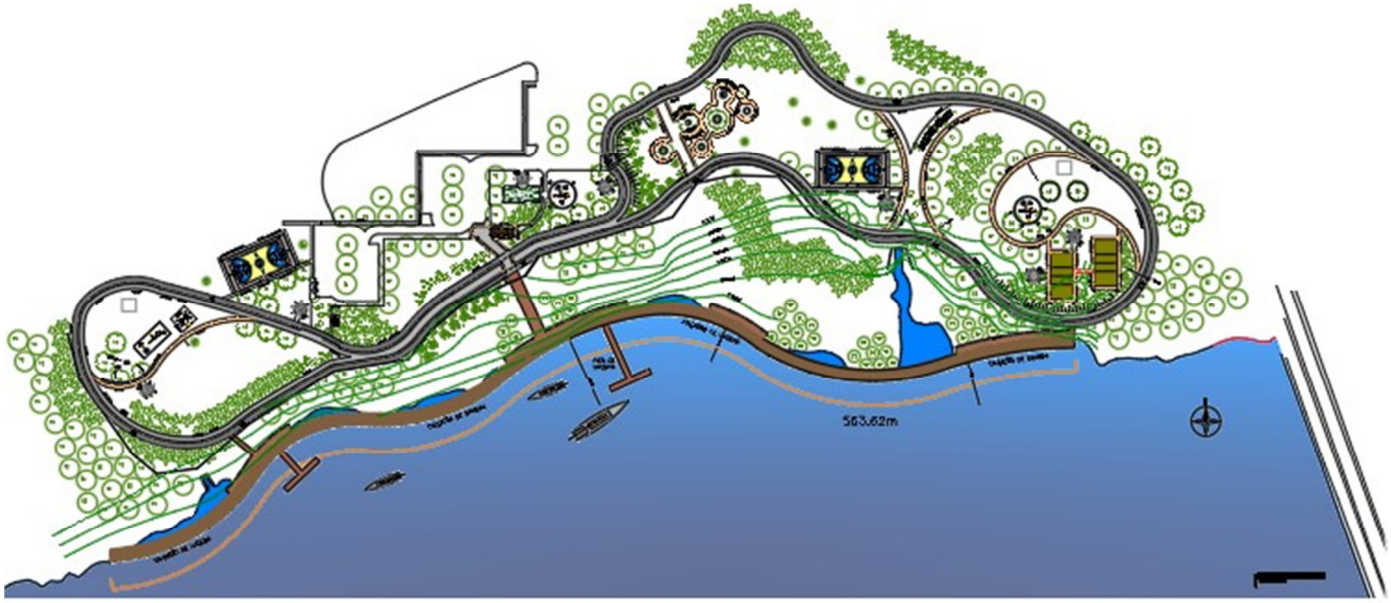
Conforme FIG.01 acima, a área total do calçadão (Deck) é de 3.309,70m² acrescidos de mais 2 plataformas de atracagem de embarcações.

Para atender à exigência do IBRAM, com instalações de barreira física ao longo do calçadão, a extensão de uma das laterais, a qual será inserido os novos guarda-corpos, mede 563,62m lineares.

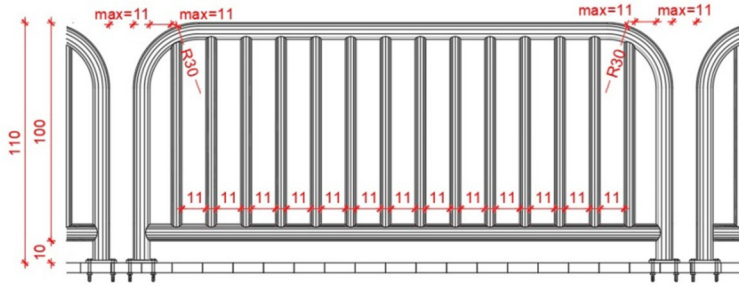
Na outra lateral, onde consta alguns módulos existentes, será necessário a reposição dos que estão degradados e a manutenção dos demais.

➢ Detalhe de um módulo do guarda-corpo.

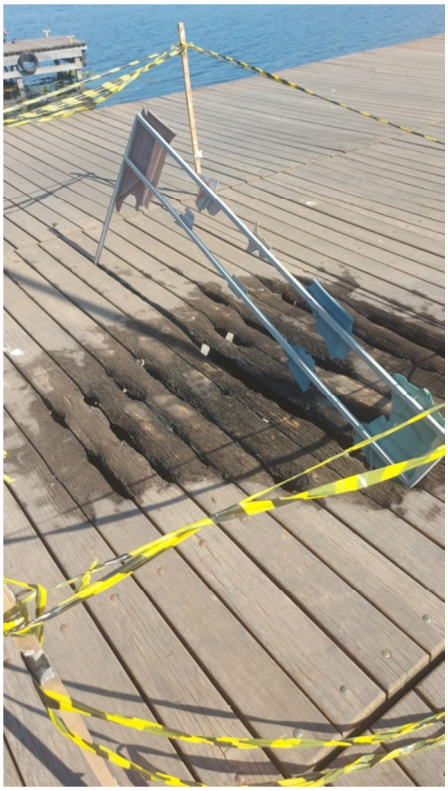
➢ Módulos de guarda-corpos que necessitam ser substituídos e de manutenção.
