Trata o presente Parecer Técnico SEI-GDF nº 15/2018 – SES / SUAG / CODCOMP / DCC / GCONV (4436706), da celebração do **Contrato de Repasse nº 863482/2017,** oriundo da emenda de bancada do Distrito Federal no valor de **R$ 1.696.410,00**, cujo objeto é **REFORMA e modernização das subestações de energia elétrica e do sistema elétrico, Reforma do sistema de iluminação** do **HOSPITAL REGIONAL DO GUARÁ - HRGU**.

RELATÓRIO TÉCNICO - N° 52/2017

Ordem de Serviço: 1010634091681267	
Inscrição: 960144	**Categoria:** Hospital Público/Centro de Saúde
Termo de Ocorrência de Irregularidade: PAN 002036	
Usuário: FHDF – Hospital Reg. Do Guará	
Contato: Marco Aurélio Angelo Rosa	
Endereço: QE 06 AE C LT C - GUARÁ - DF

TERMO DE OCORRÊNCIA DE IRREGULARIDADE

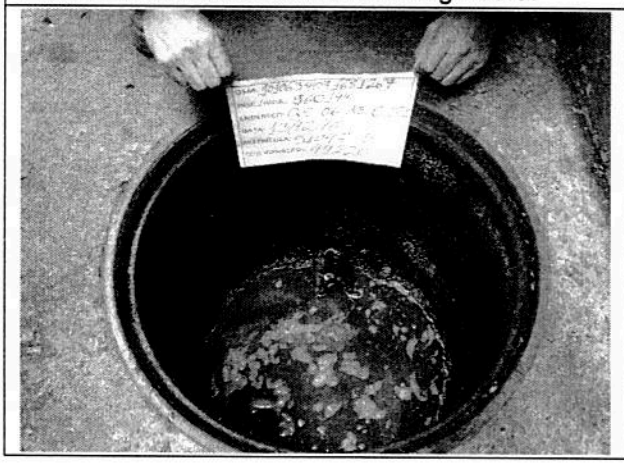
Em 13/09/2016 - Realizada vistoria para verificar instalações internas de esgoto, com metodologia de inspeção visual. Foi lavrado Termo de Ocorrência de Irregularidade nº PAN 002036, o qual determinou a padronização das caixas de gordura para 280 litros, instalação da caixa sifonada, limpeza, reboco, fundo/canaleta, tampa de ferro padrão nas caixas de inspeção e tubo prolongador nas chegadas acima de 50cm nas caixas de inspeção. Para correção da irregularidade foi estabelecido o prazo de 60 dias.

Foto 01: Sem a caixa retentora de gordura.	**Foto 01:** Sem caixa retentora de gordura.

OCORRÊNCIAS DE IRREGULARIDADES	INFRAÇÃO	Fator máximo a ser aplicado ao valor de 10m3 de consumo de água da categoria na qual o imóvel se enquadra	DISPOSITIVO LEGAL
Caixa de Gordura (CG)			
Padronizar caixa de gordura para 280 litros.	Lançamento indevido de águas industriais, óleos e gorduras à rede pública	300	Decreto 5.631/1980 art. 32 § 1º, 2º e 3º, art. 33, art. 147 e Tabela II da Resolução ADASA nº 14/2011.

Com base nos dispositivos legais citados, a PANPF se manifesta favorável a aplicação de penalidade de multa no valor de 50 vezes o valor da conta mínima de água da categoria do imóvel.

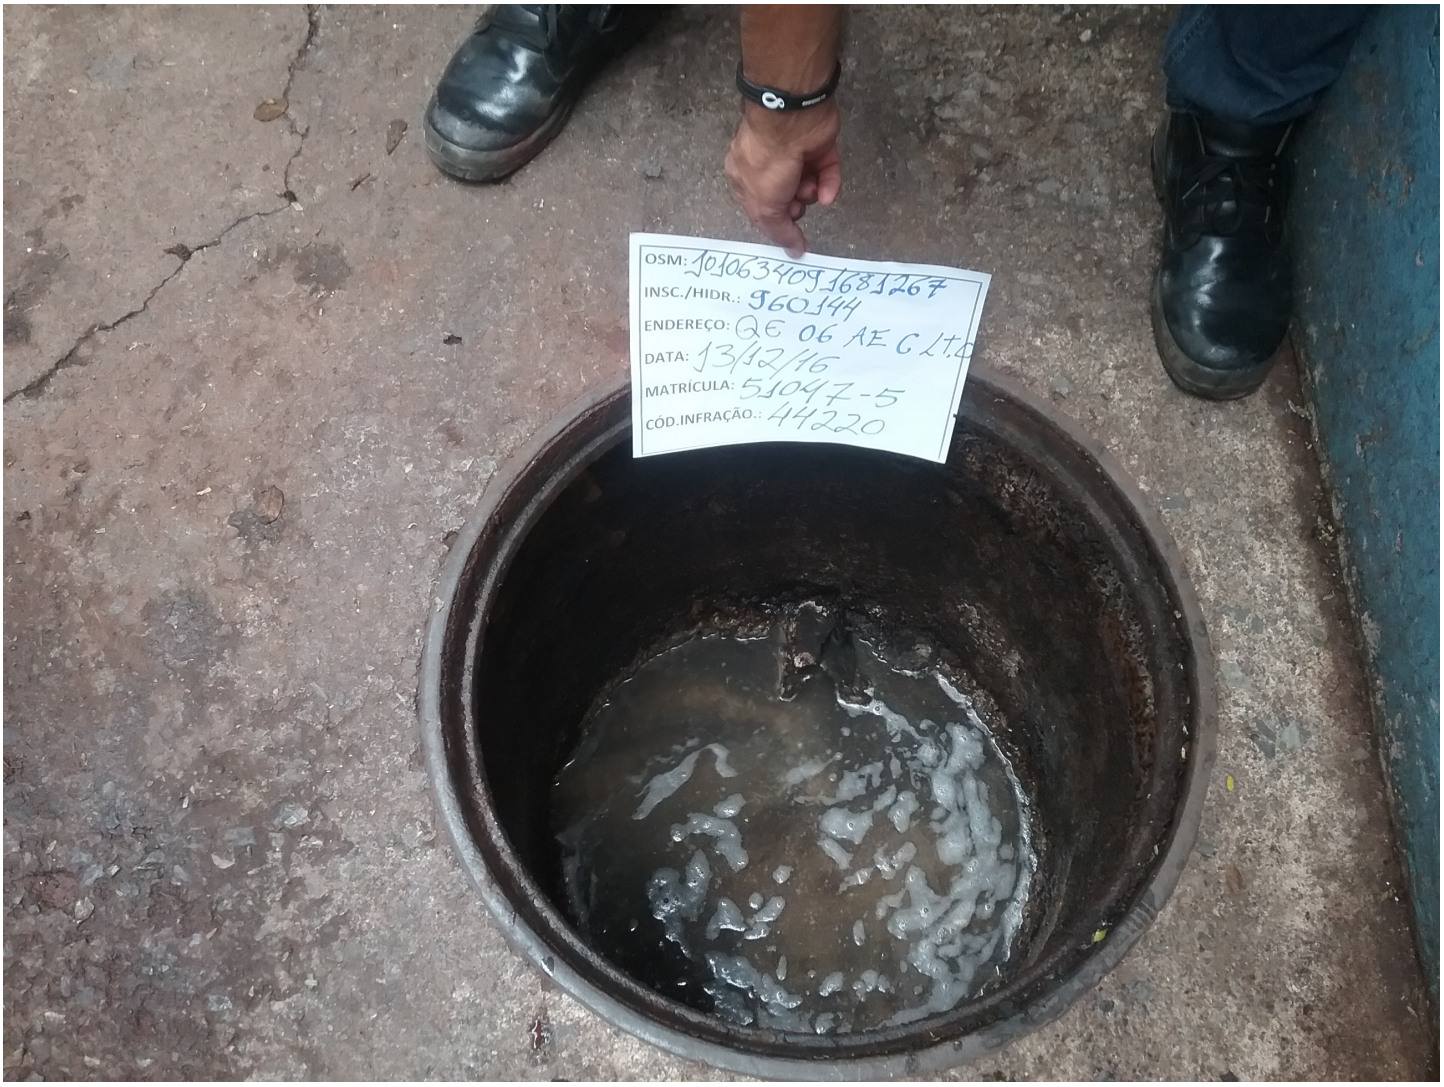
OSM: 101063409 1681267
INSC./HIDR.: 960144
ENDEREÇO: QE 06 AE C Lt.
DATA: 13/12/16
MATRÍCULA: 51047-5
CÓD.INFRAÇÃO.: 44220

Usuário autuado em até 300 vezes por "Lançamento Indevidos Na rede pública" Codigo 44220. Conforme Tabela 2 da resolução Adasa 14/2011.
