RELATÓRIO TÉCNICO DE VISTORIA

Nº 001/2018-SEARQ

PISTA DE SKATE DO GAMA

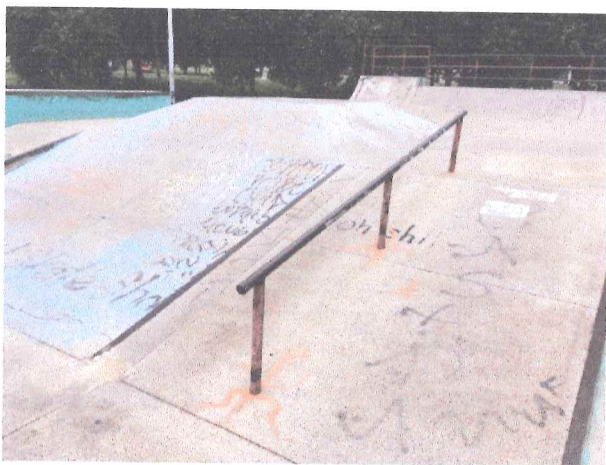
FOTO - 4: VISTA INTERNA – OBSTÁCULOS

A edificação existente, ou seja a pista de skate construída no local assinalado está em bom estado. Existindo apenas ou pequeno conjunto de fissuras conforme está mostrando na FOTO-6 e na FOTO - 8. Verificamos também a necessidade de pintura nos apoios metálicos de estrutura tubular que se encontram no interior da pista, como está mostrando na FOTO – 4 e na FOTO – 7.

- a) Escalificar e refazer o trecho de granitina no local onde se encontram as fissuras
- b) Lixar pintar com base anti corrosiva e em seguida pintar com cores vibrante, tais como amarela e vermelha os apoios metálicos de estrutura tubular existente no interior da pista.

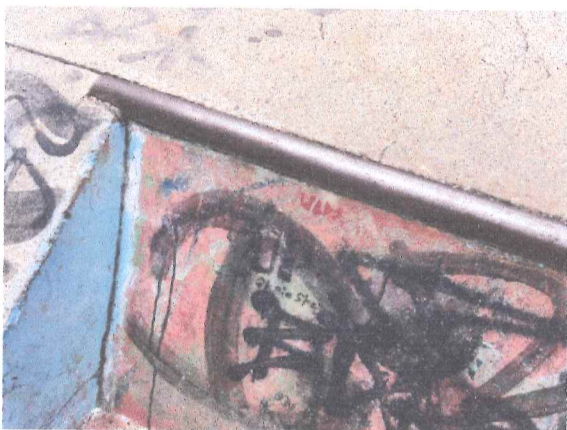
FOTO - 10: VISTA INTERNA – QUINAS METÁLICAS ARREDONDADAS.
